**Erdarbeiten und Sanierungskontrolle im  
Erschließungsgebiet "Am Katzenbuckel",  
44339 Dortmund**

**Bericht**

**Dortmund, den 08. März 2010**

**Dipl.-Geol. Peer Stock**  
Büro für angewandte Geologie

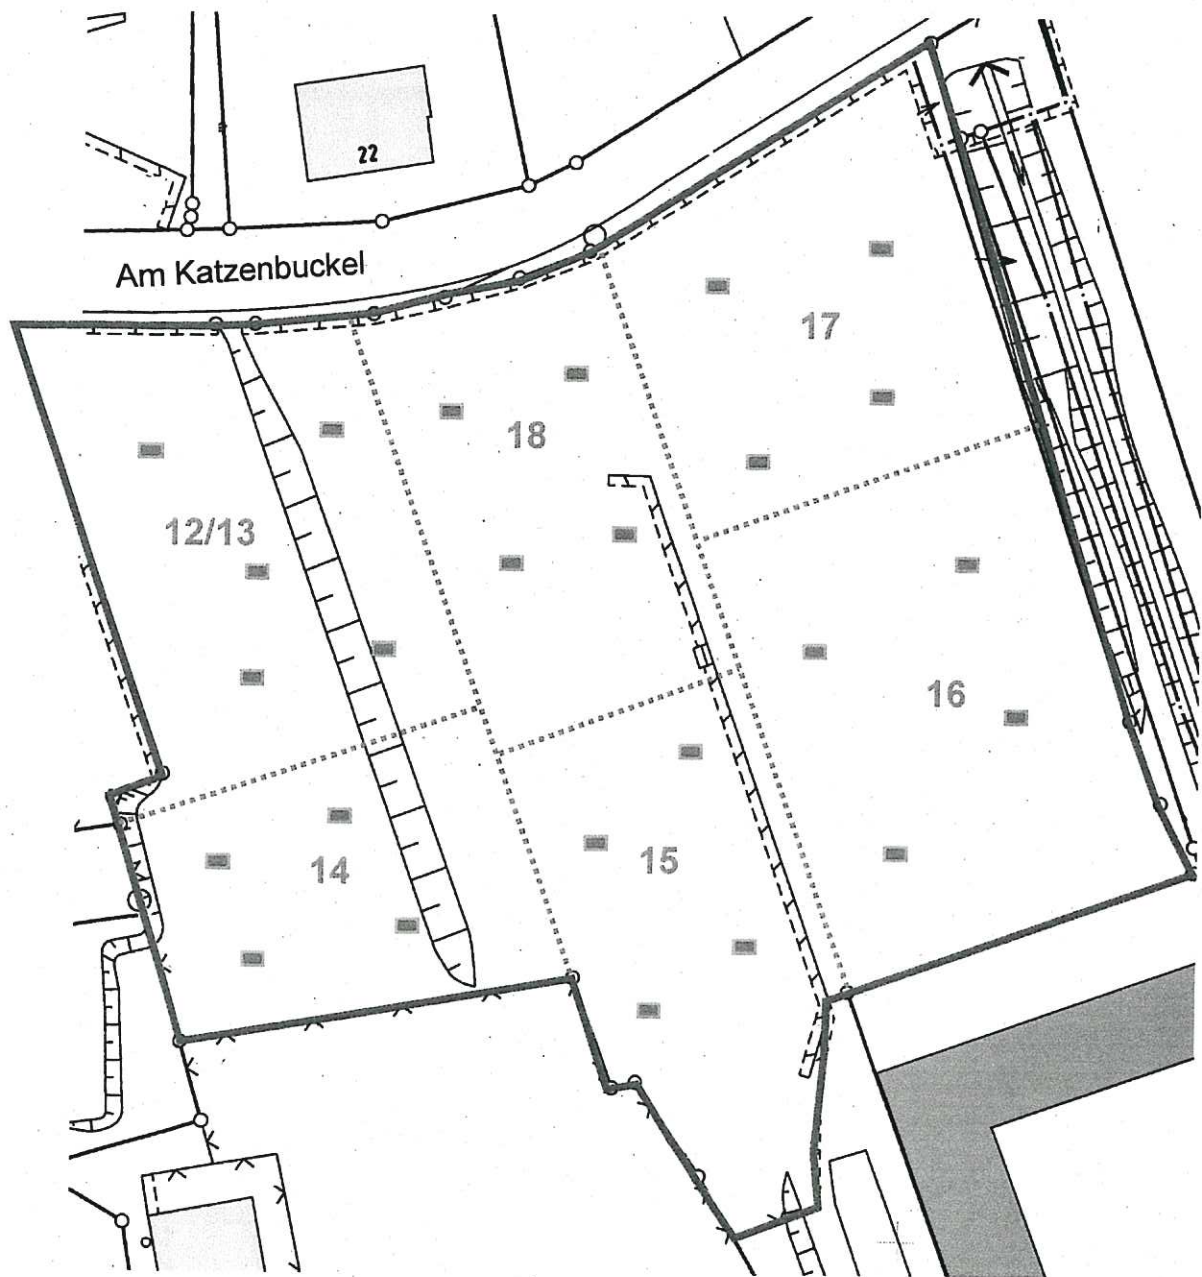
**Anlage:** 1.1

Hierzu wurde das Areal in sechs Teilflächen aufgeteilt (Flächen 12/13, 14 bis 16; vgl. Lageplan Anlage 1.1). Mit der Fläche 12/13 wurden zwei kleinere Areale zusammengefasst, da in diesem nordöstlichen Grundstücksteil bereits im Zuge der Voruntersuchungen keine schädlichen Bodenveränderungen festgestellt worden waren.

Die Baggerschurfe zeigten in nahezu allen Bereichen geogene Böden ab der Geländeoberfläche ohne sensorische Auffälligkeiten. Lediglich in den Bereichen 16 und 17 waren vereinzelte organoleptisch unauffällige Auffüllungskomponenten (Schlacken, Aschen, Bauschutt) bis in maximal 0,40 m Tiefe eingelagert.

Während der Probenahme waren im Bereich der Teilflächen 16 und 17 geringfügige Einlagerungen anthropogener Fremdstoffe festgestellt worden. Obwohl die Analyseergebnisse an den Proben 16/1 und 17/1 keine Belastungen anzeigen, sind die betroffenen Bereiche im Nachgang nochmals abgeschoben worden, so daß auch hier nun oberflächlich der ungestörte geogene Boden ansteht.

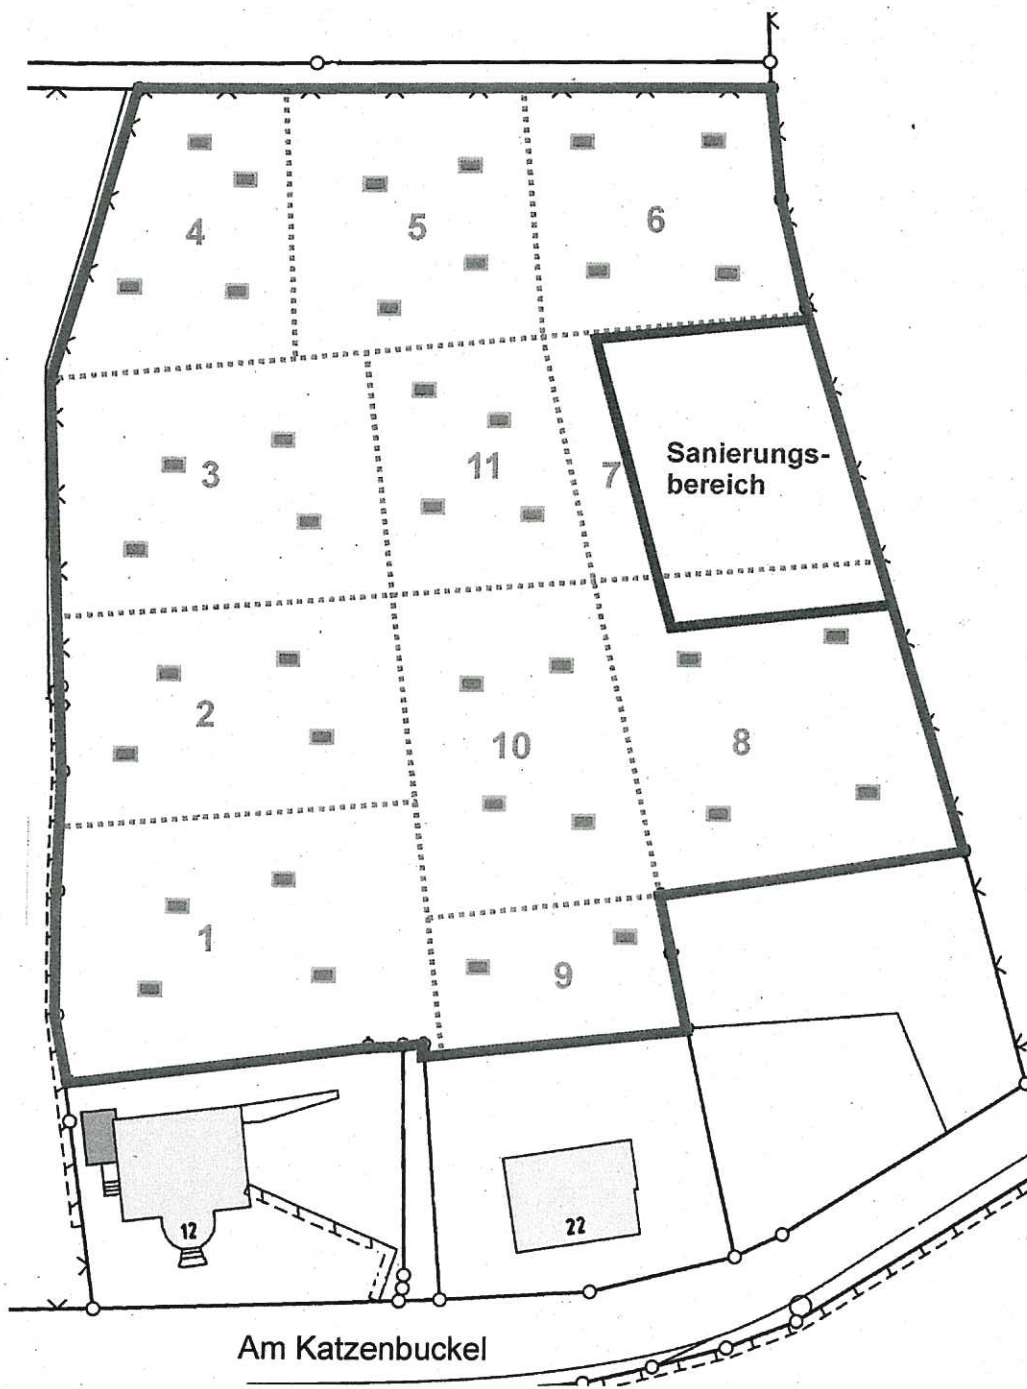
**Anlage:** 1.2

Hierzu wurde das Areal in elf Teilflächen aufgeteilt (Flächen 1 bis 11; vgl. Lageplan Anlage 1.2).

Einen Sonderfall stellt die Teilfläche 7 dar. Sie umfasst zum Großteil den Aushubbereich des höher kontaminierten Bodens im südlichen Geländebereich (vgl. Kapitel 3.1). Hier wurde dem geogenen Boden am Grund der Sanierungsgrube in 3,50 m Tiefe eine Probe entnommen.

Die Baggerschurfe auf den Teilflächen 2 bis 6 und 8 bis 11 zeigten vereinzelte organoleptisch unauffällige Auffüllungskomponenten (Schlacken, Aschen, Bauschutt) bis in maximal 0,45 m Tiefe. Im Teilbereich 1 stand ab der Geländeoberfläche der gewachsene Boden ohne weitere Auffälligkeiten an.
