**Beräumungs-, Sanierungs- und Entsorgungskonzept
für das Gelände der ENVIO Recycling GmbH & Co. KG
in 44147 Dortmund, Kanalstraße 25**

**Halle 1, Halle 51 (westlicher Teil), Halle 55 (südlicher
Teil), Freiflächen der Außenlager BE 15, BE 18, BE 19**

Auftraggeber: Bezirksregierung Arnsberg
Dez. 52
Seibertzstraße 1
59821 Arnsberg

Auftragnehmer: TABERG Ingenieure GmbH
Zechenstraße 2
44536 Lünen

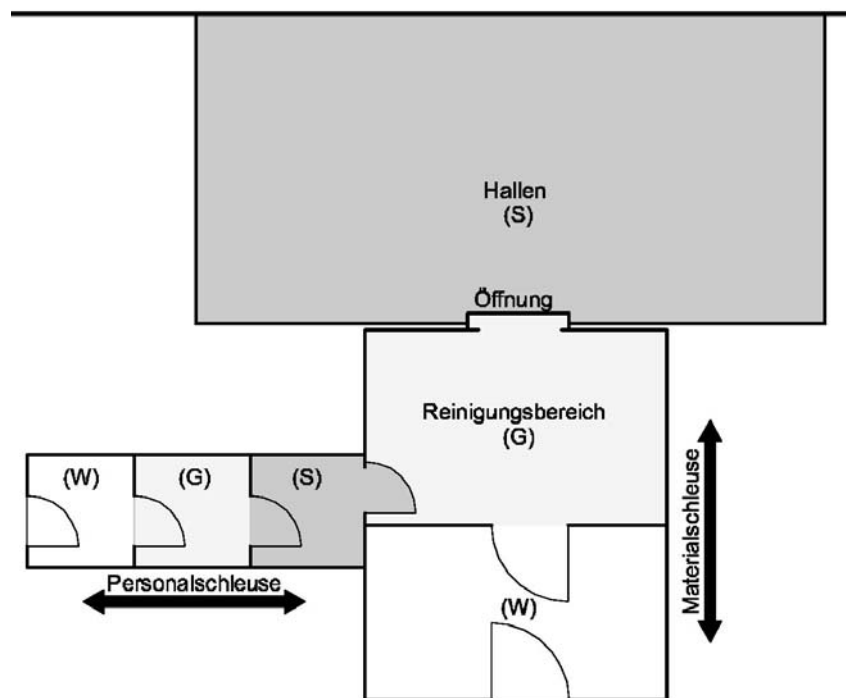
Die Materialschleuse ist staubdicht an die entsprechenden Hallen anzuschließen. In der nachfolgenden Abbildung wird dies schematisch aufgezeigt. Im Rahmen einer Ausführungsplanung ist dies detailliert zu planen.

Abbildung 2: Schematischer Aufbau einer Personen- und Materialschleuse

Die Reinigung der auszuschleusenden Teile erfolgt im „Graubereich“ der Materialschleuse. Bei der Dimensionierung der Anlage ist der Größe der zu bearbeitenden Teile Rechnung zu tragen. Als Reinigungsverfahren ist eine Trockenreinigung durch Absaugen und Feuchtwischen unter Zuhilfenahme handelsüblicher Reinigungsmittel durchzuführen.

Eine Verschleppung von kontaminiertem Material in den Weiß-Bereich muss ausgeschlossen werden.
