Empfehlung des Beirat Nahmobilität vom 31.08.2023 (9. Sitzung): TOP 5 Ersetzen von Radwegen mit wassergebundener Decke durch Pflasterung oder Asphaltierung

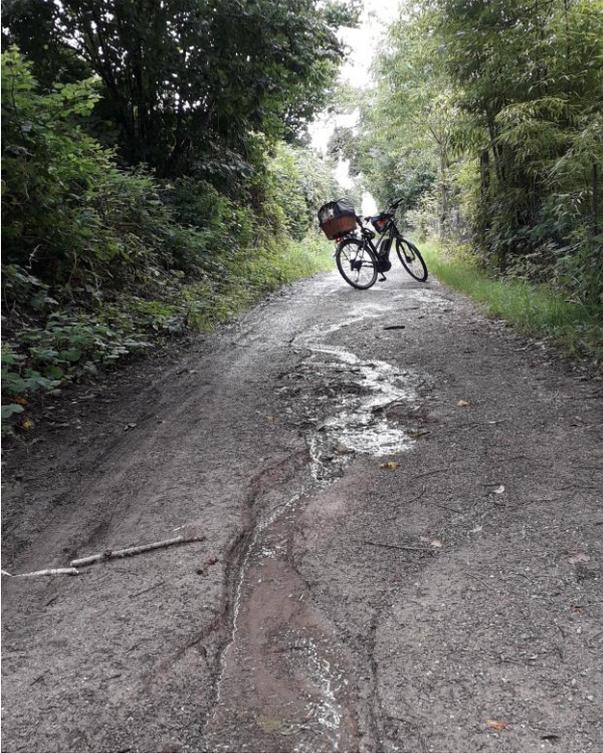
1. Bahnseitenweg zwischen Ostenbergstr. und An der Palmweide, Drainage fehlt, tief ausgewaschene Rillen, Quellwasser läuft über den Weg, Schulweg der Ostenberg-GS, wichtige Radfahrverbindung Barop – Dorstfeld;

Der Beirat empfiehlt, möglichst keine Radwege mit wassergebundener Decke zu planen. Weiterhin sind die vorhandenen Radwege mit wassergebundener Decke durch geeignete Pflasterung oder Asphaltierung zu ersetzen. *Der Vorsitzende des Beirats der Unteren Naturschutzbehörde wird zu einer der kommenden Sitzungen eingeladen.*

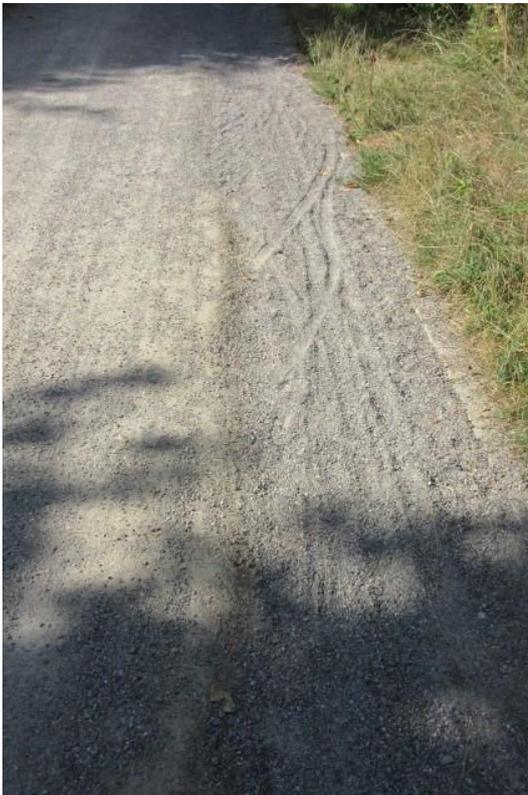
2. Radweg zwischen B 1 und Winkelriedweg; ausgewaschen und rutschig in Bergabrichtung

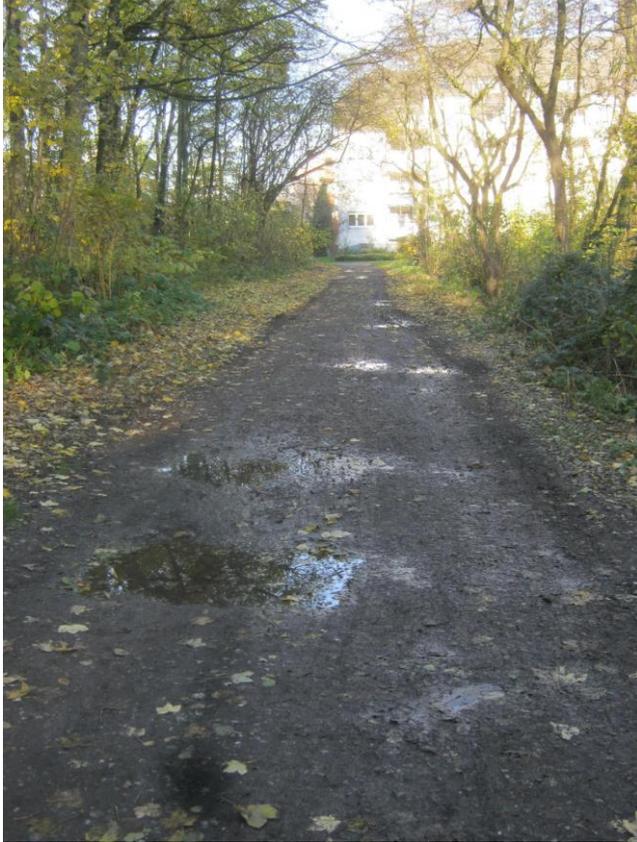
3. Kapitelwiese Verbindungsweg durch Wäldchen Richtung Emscher und Viakukt. Voller Matsch und Pfützen, im Herbst und Winter voller Laub.
